川棚町個別施設計画
(長寿命化修繕計画 橋長15m以上)

平成22年3月

川棚町建設課

橋 梁 概 略 点 檢 結 果

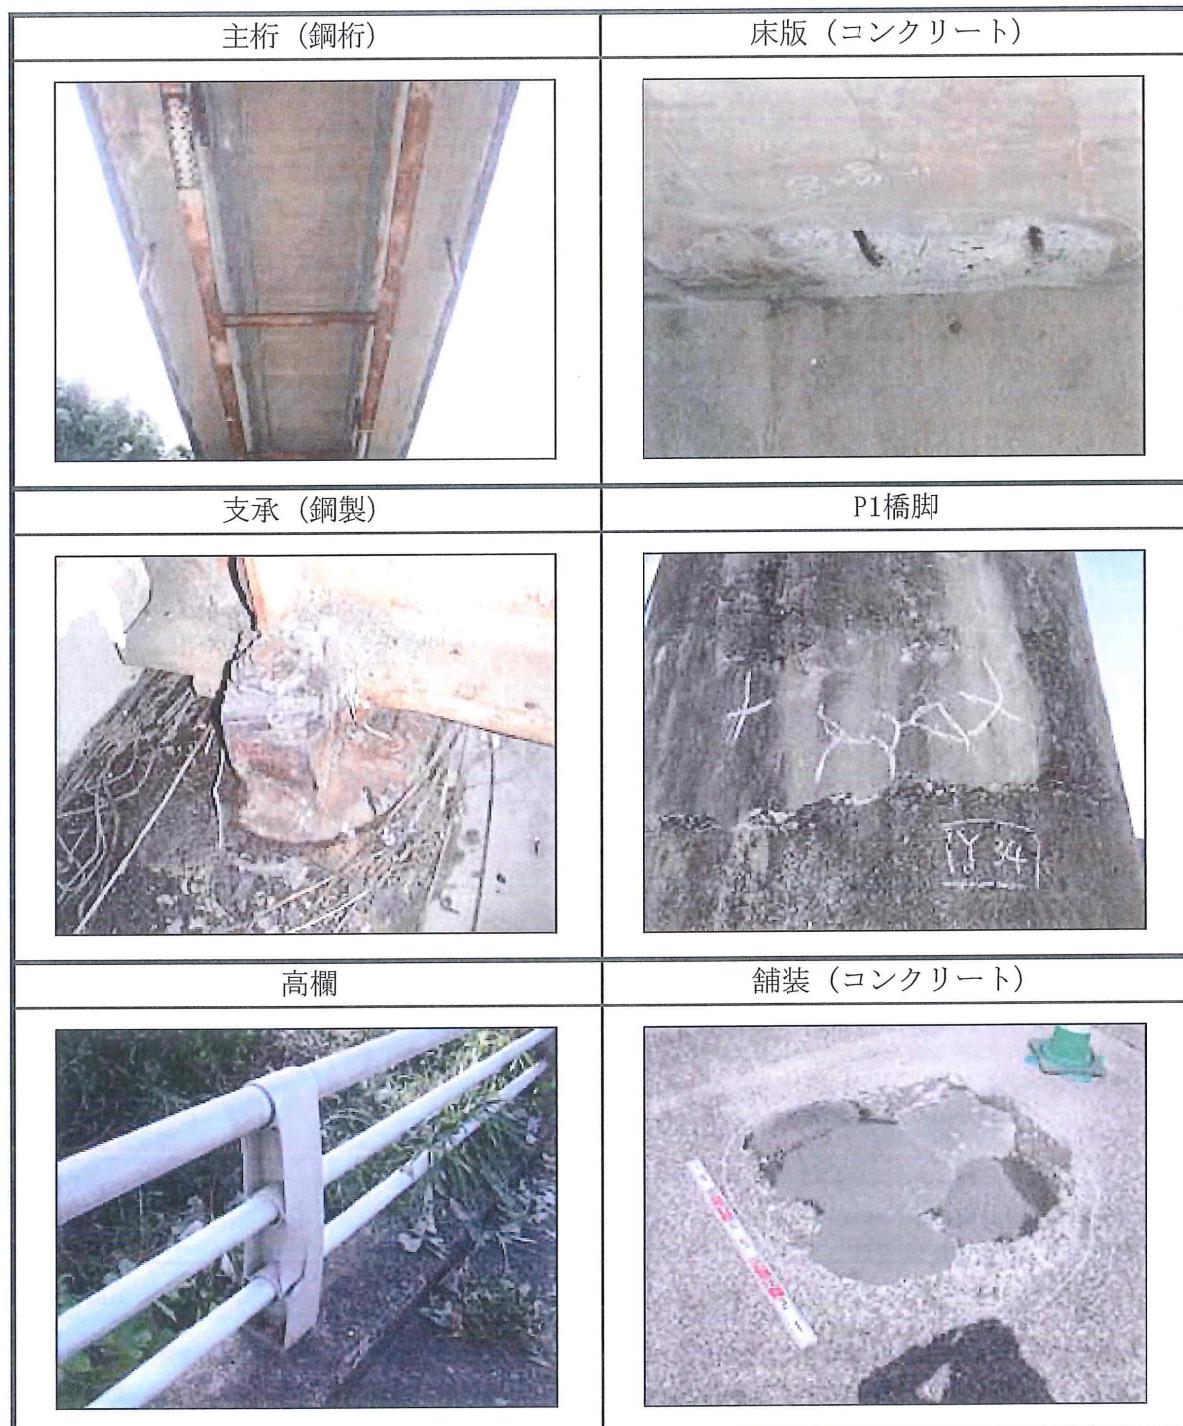
橋 梁 名 : 中田橋
路 線 名 : 町道中田線

部 材	損 傷 状 況
主桁	・腐食の進行が著しい。
床版	・鉄筋露出が生じている。
支承	・腐食の進行が著しい。
橋脚	・ひびわれ、剥離が生じている。
高欄	・支柱が破損している。
舗装	・ひびわれ、浮きが生じている。

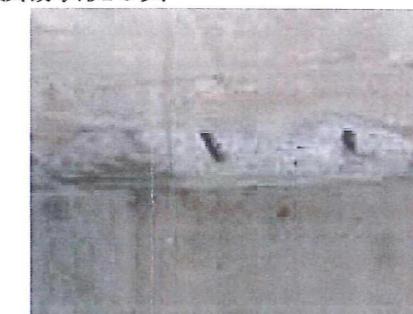
床版 鉄筋露出

- ・ 床版
床版は、鉄筋コンクリート造である。ひびわれは、橋軸直角方向が支配的であり、2方向までは至っていない。ひびわれ幅は、0.1～0.3mmが主体である。床版コンクリート打設後の、乾燥収縮を主因とするひびわれであると推定される。部分的に、うきや剥離・鉄筋露出も散見され、ひびわれ注入や断面修復などの補修が望ましい。
- ・ 主桁
主桁は、鋼製の2主桁である。特に、ウェブの下側やフランジ下面のさびが著しい。ほぼ、全体的に塗膜の劣化や錆を伴っており、防食機能はかなり低下していることが確認される。
主桁の連結部は、添接板を用いたボルト結合となっている。添接板やボルト頭部のさびの進行も著しい。
早期に、防食機能を回復するために再塗装などの処置が必要である。
- ・ 下部工軀体
下部工は、2基の橋台および2基の橋脚からなる。橋脚は、壁式橋脚である。橋脚には、剥離・鉄筋露出が見られるが、これは軀体構築時におけるジャカなどの初期欠陥によるものと考えられる。また、鉛直方向や水平方向のひびわれも散見され、ひびわれ注入や断面修復などの補修が望ましい。
- ・ 支承
支承は、鋼製支承である。橋台および橋脚上の支承は、腐食が進行している。これは、橋座面に水が侵入すること、土砂がたまって湿度があるために、支承の腐食が進行しているものと考えられる。
早期に支承取替えなどの措置が望ましい。
- ・ 橋梁全体
供用開始後、約35年のH鋼桁橋である。環境的には、海岸線から200m以上あることから、塩害の影響がある範囲には位置していない。
鋼桁にはさびも生じており、塗膜の劣化など防食機能の低下は明らかである。橋座面での土砂たまりによる支承の腐食も著しい。防食機能の回復および支承の取替えなど早期の補修が必要である。
床版および橋脚はRCであり、乾燥収縮と推定されるひびわれや、ジャカなどの初期欠陥が見受けられる。主桁などの補修にあわせて、RC構造物の補修も併せて行うことが望ましい。

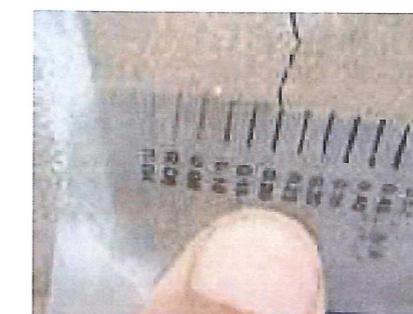
床版 ひびわれ

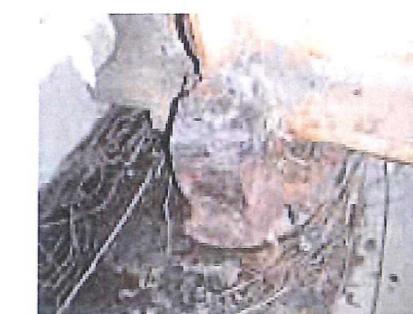
支承 腐食

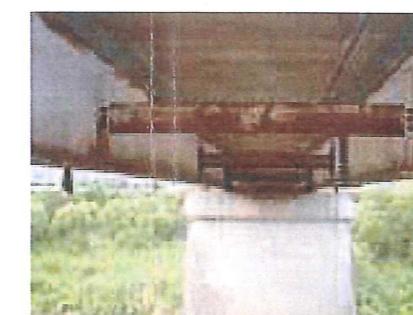
主桁、横桁 さび

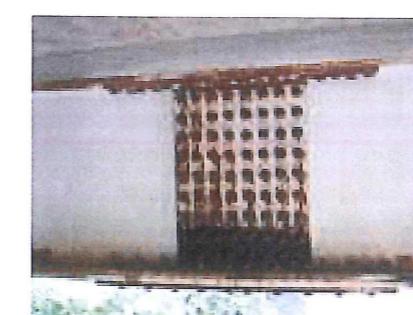
主桁 連結部の腐食
