川棚町個別施設計画
(長寿命化修繕計画 橋長15m以上)

平成22年3月

川棚町建設課

橋 梁 概 略 点 檢 結 果

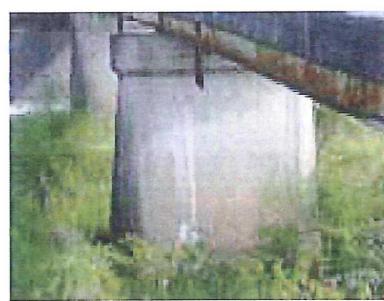
下 部 工

- ・ 床版
床版は、鉄筋コンクリート造である。ひびわれは、橋軸直角方向が支配的であり、2方向までは至っていない。ひびわれ幅は、0.1～0.3mmが主体である。床版コンクリート打設後の、乾燥収縮を主因とするひびわれであると推定される。部分的に、うきや剥離・鉄筋露出も散見され、ひびわれ注入や断面修復などの補修が望ましい。
- ・ 主桁
主桁は、鋼製の2主桁である。特に、ウェブの下側やフランジ下面のさびが著しい。ほぼ、全体的に塗膜の劣化や錆を伴っており、防食機能はかなり低下していることが確認される。
主桁の連結部は、添接板を用いたボルト結合となっている。添接板やボルト頭部のさびの進行も著しい。
早期に、防食機能を回復するために再塗装などの処置が必要である。
- ・ 下部工軀体
下部工は、2基の橋台および2基の橋脚からなる。橋脚は、壁式橋脚である。橋脚には、剥離・鉄筋露出が見られるが、これは軀体構築時におけるジャカなどの初期欠陥によるものと考えられる。また、鉛直方向や水平方向のひびわれも散見され、ひびわれ注入や断面修復などの補修が望ましい。
- ・ 支承
支承は、鋼製支承である。橋台および橋脚上の支承は、腐食が進行している。これは、橋座面に水が侵入すること、土砂がたまって湿度があるために、支承の腐食が進行しているものと考えられる。
早期に支承取替えなどの措置が望ましい。
- ・ 橋梁全体
供用開始後、約35年のH鋼桁橋である。環境的には、海岸線から200m以上あることから、塩害の影響がある範囲には位置していない。
鋼桁にはさびも生じており、塗膜の劣化など防食機能の低下は明らかである。橋座面での土砂たまりによる支承の腐食も著しい。防食機能の回復および支承の取替えなど早期の補修が必要である。
床版および橋脚はRCであり、乾燥収縮と推定されるひびわれや、ジャカなどの初期欠陥が見受けられる。主桁などの補修にあわせて、RC構造物の補修も併せて行うことが望ましい。
